Bovard & Fritsché SA

Crédit-cadre pour l'entretien du réseau d'assainissement communal de Saint-Prex

08.03.2023

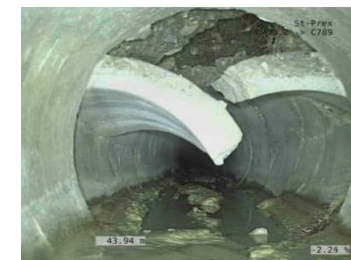
Mauvais – Urgente

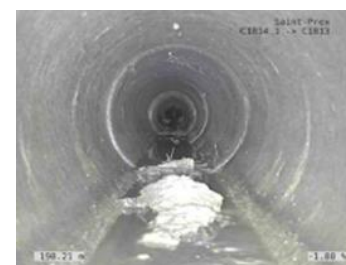
Moyen – A court terme

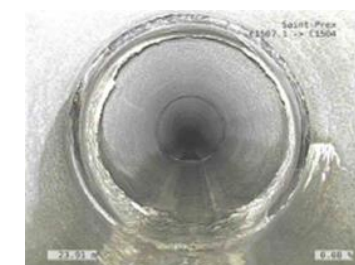
Moyen – A surveiller

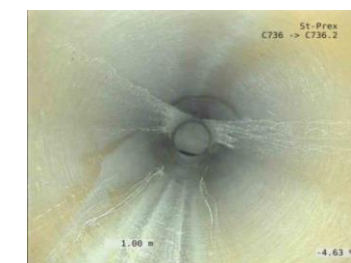
Bon – Pas d'intervention

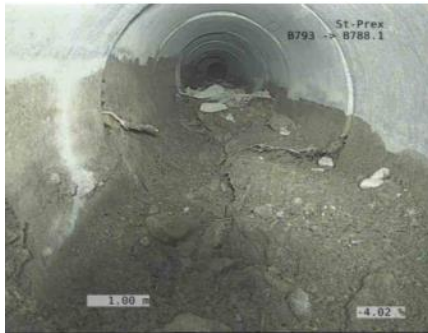
Dépôts lâches

Curage lourd

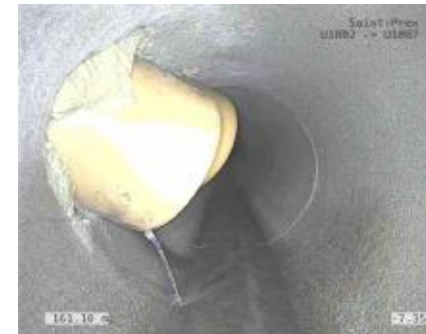
Branchements pénétrants

Fraisage

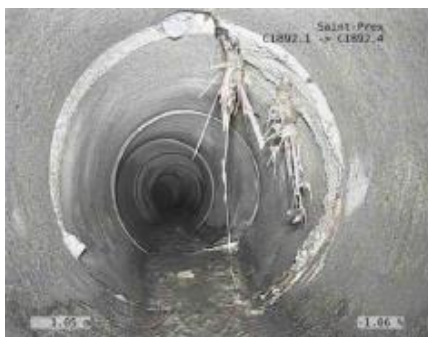
Racine isolée

Point-Liner

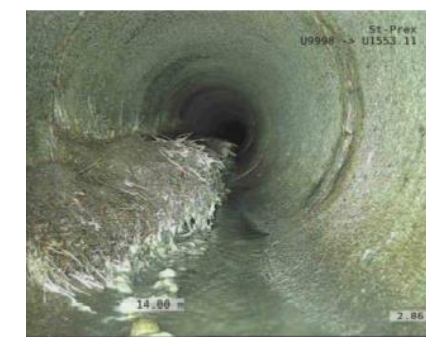
Racines multiples

Chemisage
